BOLETIN TECNICO

Problemas frecuentes con la instalación en Nissan Versa, March.

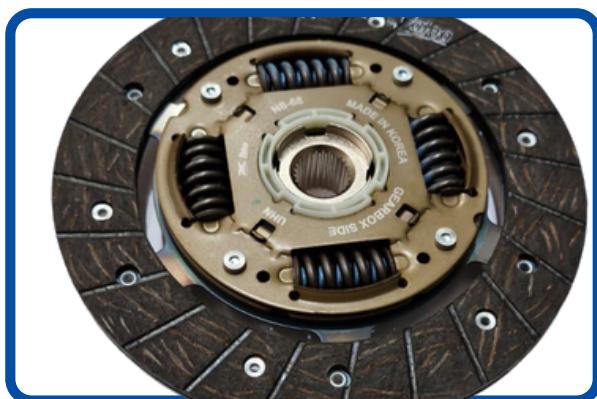
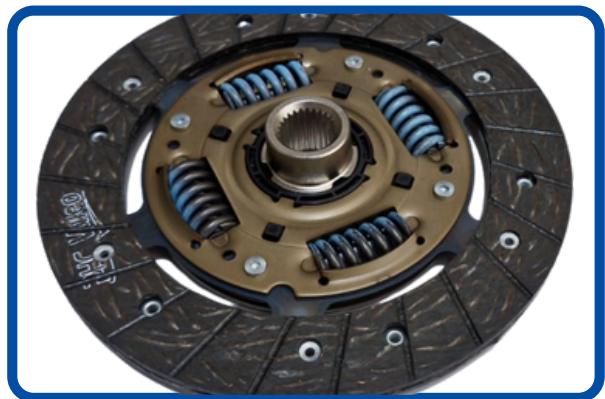
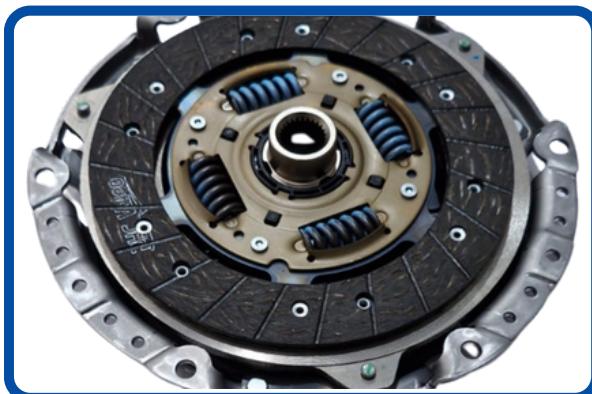
Posición correcta

Sobre el disco amortiguador de torsión encontrara la leyenda “GEAR BOX SIDE” (LADO CAJA), sera el lado que se estara encontrando con el plato, el lado opuesto que contiene el buje que sobre sale del centro dentado del disco, estará en dirección al volante motriz o lado motor.

Para evitar cualquier daño, tenga en cuenta las siguientes recomendaciones para los códigos **10 110 01** y **10 110 62**

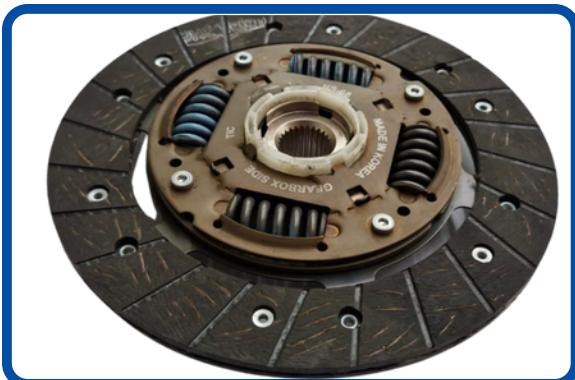
Al instalarse de manera inversa provocará los siguientes daños:

1 El centro de disco dentado se desface dañando el reten y el paquete pre-amortiguador.

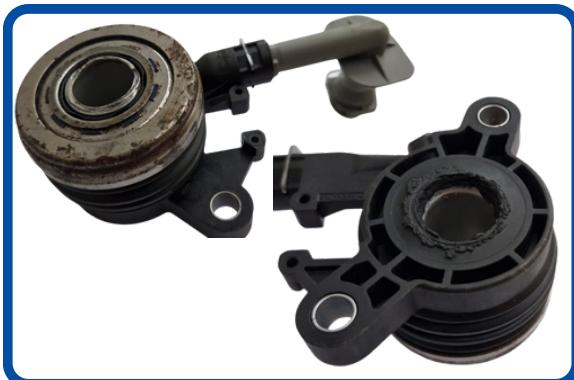
2 Desarmado y deformado collarín generado por el impacto al realizar contacto en el accionamiento del piston del collarín con el centro dentado.
